التغيرات المناخية وتأثيرها على مباني الطوب اللبن بموقع حفائر عرب الحصن

د. عماد الدين إبراهيم حامد

د. إيمان محمد نبيل إبراهيم

Climate changes and their impact on the mud brick buildings at the Arab El-Hisn excavation site

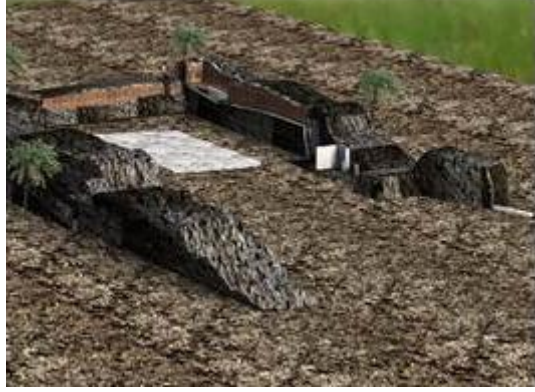
شكل رقم ٤ يوضح التوثيق ثلاثي الأبعاد لمباني الطوب اللبن بالموقع.

تمت أعمال توثيق مباني الطوب اللبن ثلاثي الأبعاد باستخدام برنامج 3DMAX

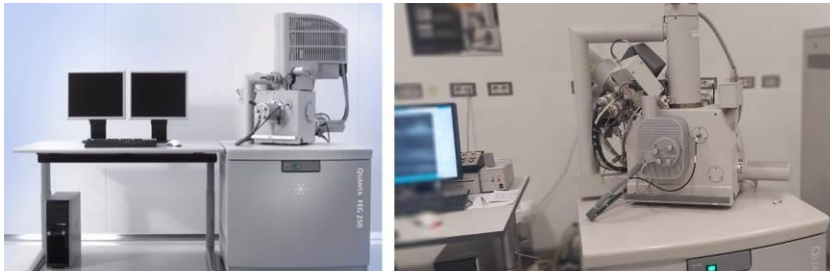
شكل رقم ٧ يوضح جهاز الميكروسكوب الإلكتروني الماسح المستخدم فى فحص و تحليل عينة الطوب اللبن

تم الفحص بالميكروسكوب الإلكتروني الماسح بمعامل المتحف المصرى الكبير لعينة الطوب اللبن بتوضيح أكبر للحبيبات الطينية والمواد الرابطة بين الحبيبات والمسافات البينية بينها وذلك بتكبيرات تتراوح بين 200X حتى 4000X ومواصفات ووصف وموديل الجهاز كالتالى:

The Scanning Electron Microscope for samples, Using SEM Model Quanta 250 FEG (Field Emission Gun) attached with EDX Unit (Energy Dispersive X-ray Analyses), with accelerating voltage 30 K.V., magnification 14x up to 1000000 and resolution for Gun. 1n .(FEI company, Netherlands)

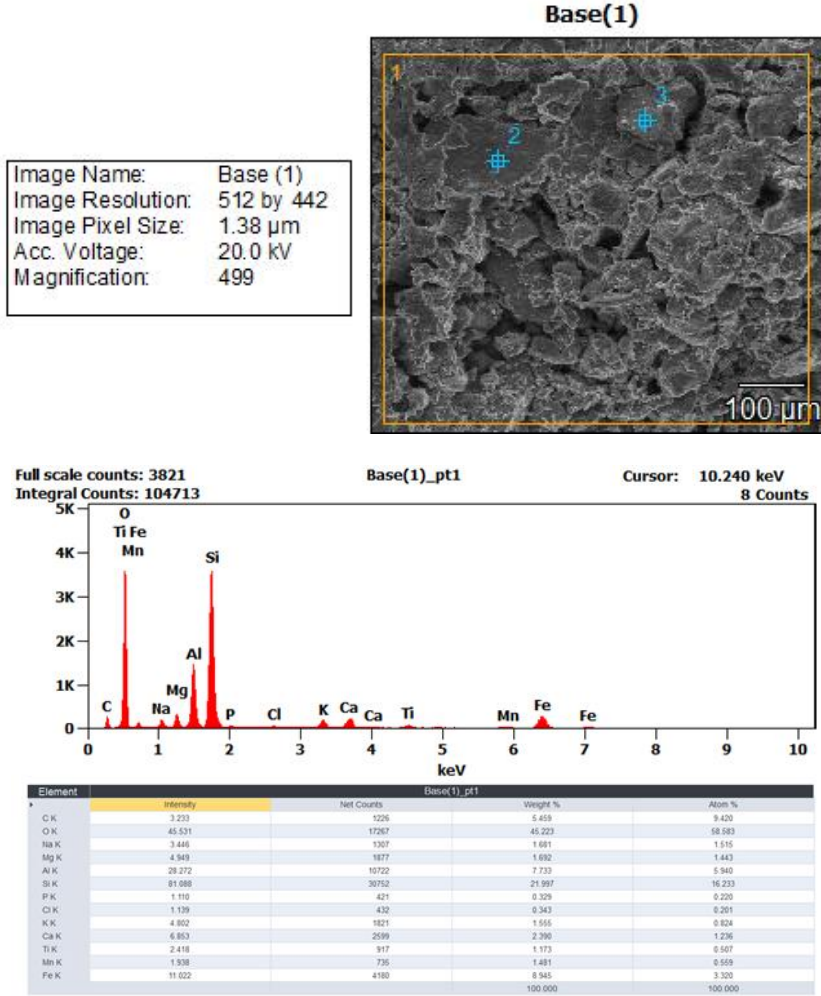
تتكون اللقطة الأولى من العينة الأولى من حوالي ٥٨% أكسجين وحوالي ٩% كربون وحوالي ١٦% سيليكون وحوالي ٣% حديد وحوالي ٦% ألومونيوم والباقي شوائب من الصوديوم والماغنسيوم والفسفور والكلور والبوتاسيوم والكالسيوم والتيتانيوم والمنجنيز.

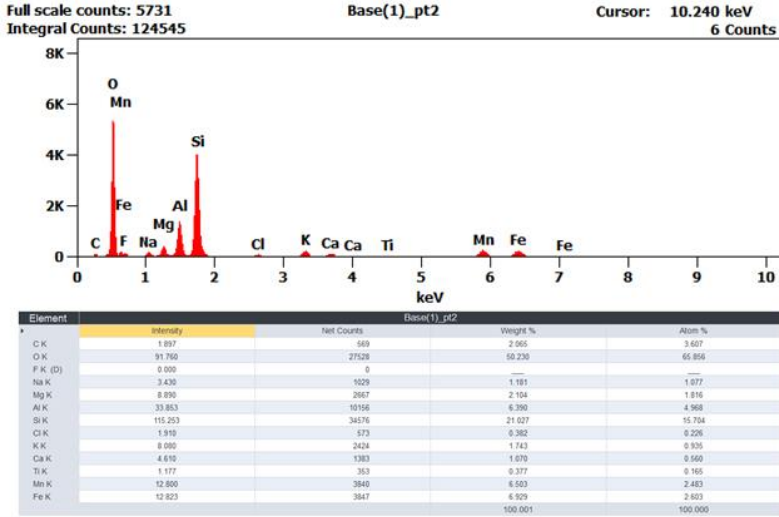
تتكون اللقطة الثانية من العينة الأولى من حوالى ٦٥% أكسجين وحوالى ٤% ألومنيوم وحوالى ١٥% سيليكون وحوالى ٢% منجنيز وحوالى ٢% حديد وحوالى ٣% كربون والباقي شوائب من الصوديوم والمغنسيوم والكلور والبوتاسيوم والتيتانيوم.

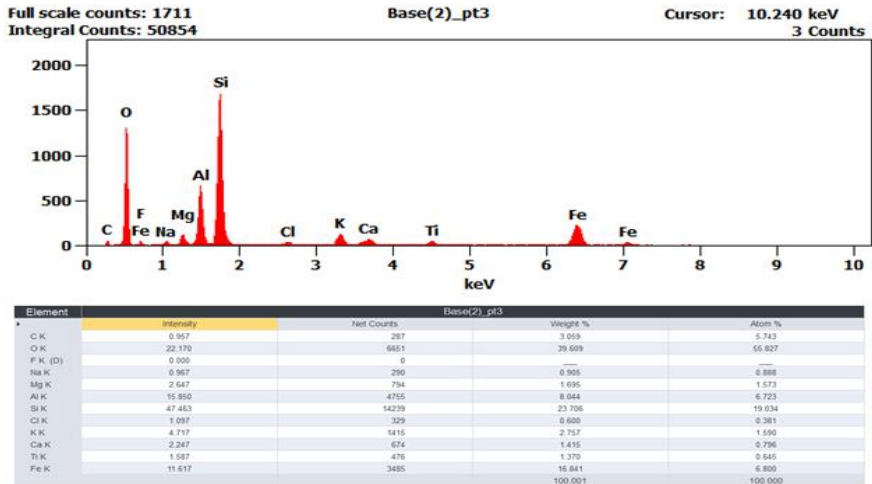
وتتكون اللقطة الثالثة من العينة الثانية من ٥٥% أكسجين و ٥% كربون و ٦% ألومنيوم و ١٩% سيليكون و ٦% حديد والباقي شوائب من الصوديوم والمغنيسيوم والبوتاسيوم والكالسيت والتيتانيوم.

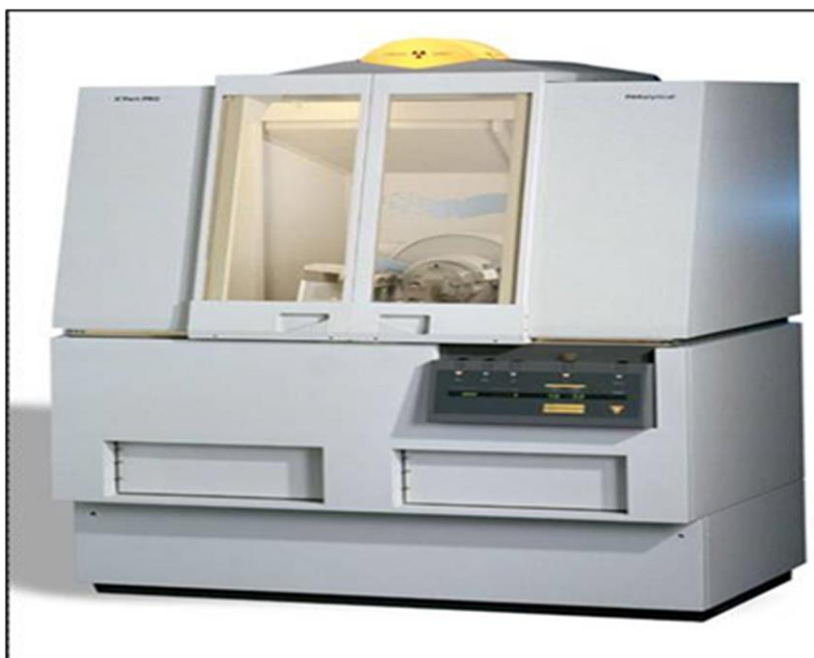
صورة رقم ٣ توضح جهاز حيود الأشعة السينية XRD المستخدم في تحليل عينة الطوب اللبن.

PANalytical X-Ray Diffraction equipment model X'Pert PRO with Secondary Monochromator, Cu-radiation ($\lambda = 1.542 \text{ \AA}$) at 45 K.V., 35 M.A. and scanning speed 0.02o/sec. were used. The diffraction peaks between $2\theta = 20$ and 60° , corresponding spacing (d , Å), and relative intensities (I/I_0) were obtained. The diffraction charts and relative intensities are obtained and compared with ICDD files

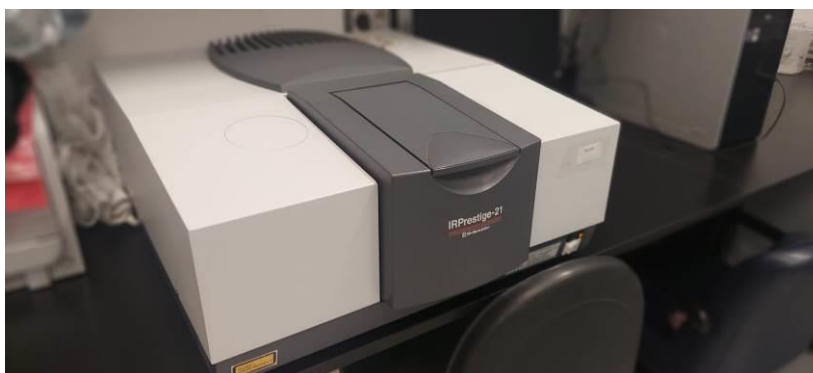
صورة رقم ٥ توضح جهاز الأشعة تحت الحمراء FTIR المستخدم فى تحليل عينة الطوب اللبن.

KBr technique was used for sample preparation. Spectrum was measured at a resolution of 4 Cm-1 and 20 scans were recorded per sample. IRPrestige-21 FTIR Spectrometer and the IRsolution software were used. Spectrum in the range 4000-400 Cm-1 was baseline corrected and atmospheric compensation was done.

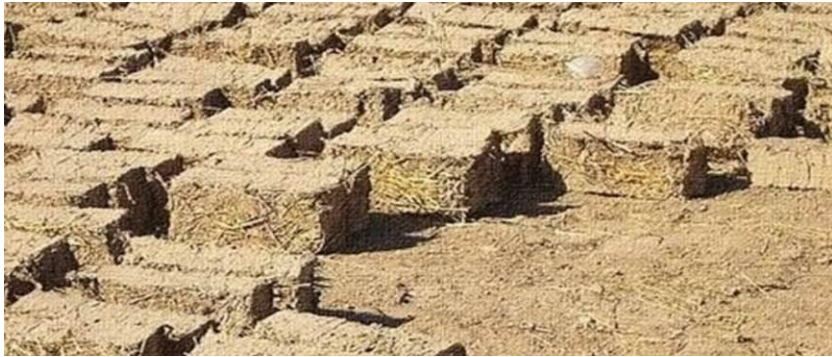
صورة رقم ٦ توضح تقنية صناعة الطوب اللبن.

وهو الطوب المصنوع من الطين بقوالب سابقة الإعداد بمقاس (٢٥×١٥×١ سم) أو بأى مقاس آخر ويترك الطوب فى العراء عدة أيام ليجف ويقلب مرة واحدة فقط ويتم بعدها البناء بمونة من نفس مادة الطين ويستعمل نفس الطوب للأساسات^(٤)، ومن إيجابيات هذا الأسلوب مقاومة مناسبة للحوائط
